Appendice aggiornamento relazione sullo stato di realizzazione della ciclabile via Praga – via Dante – foto

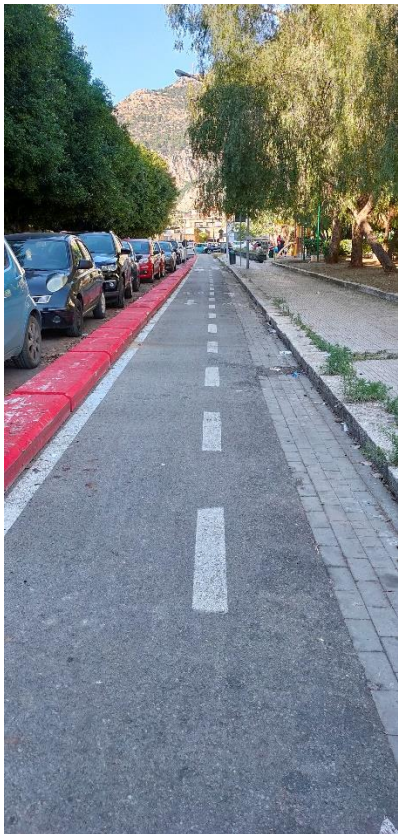
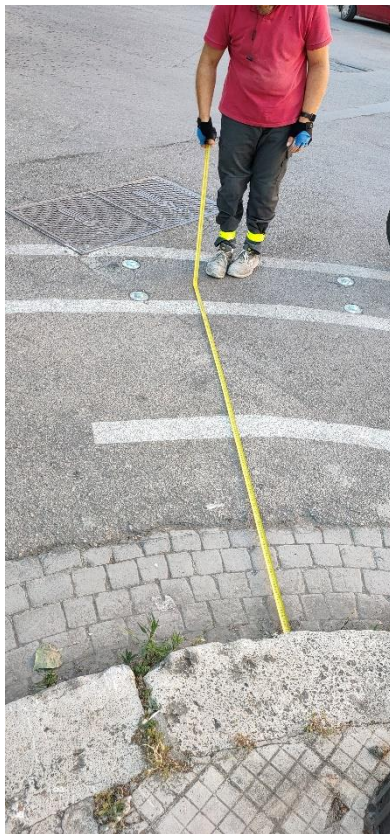
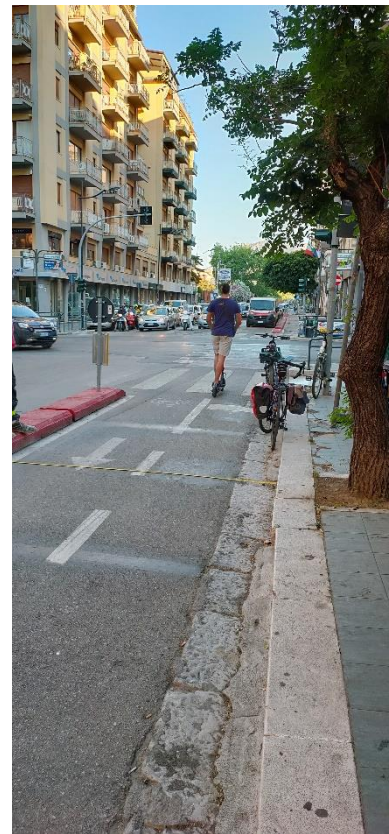
A1) Mancanza del franco minimo laterale:

Da sinistra a destra - foto 1: via Praga; foto 2: via Praga con complicazione della curva; foto 3: incrocio via Leopardi con via Notarbartolo

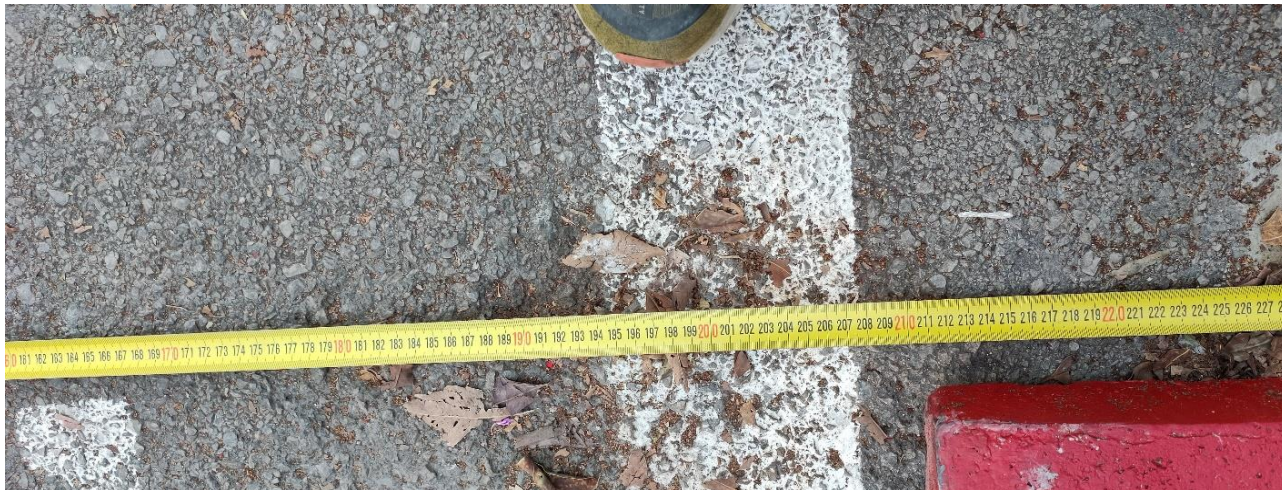
A2) Larghezza percorso ciclabile non uniforme e inferiore al minimo previsto dal codice della strada di 2,50 metri

Foto 4: larghezza del tratto di percorso di via Praga: 2 metri

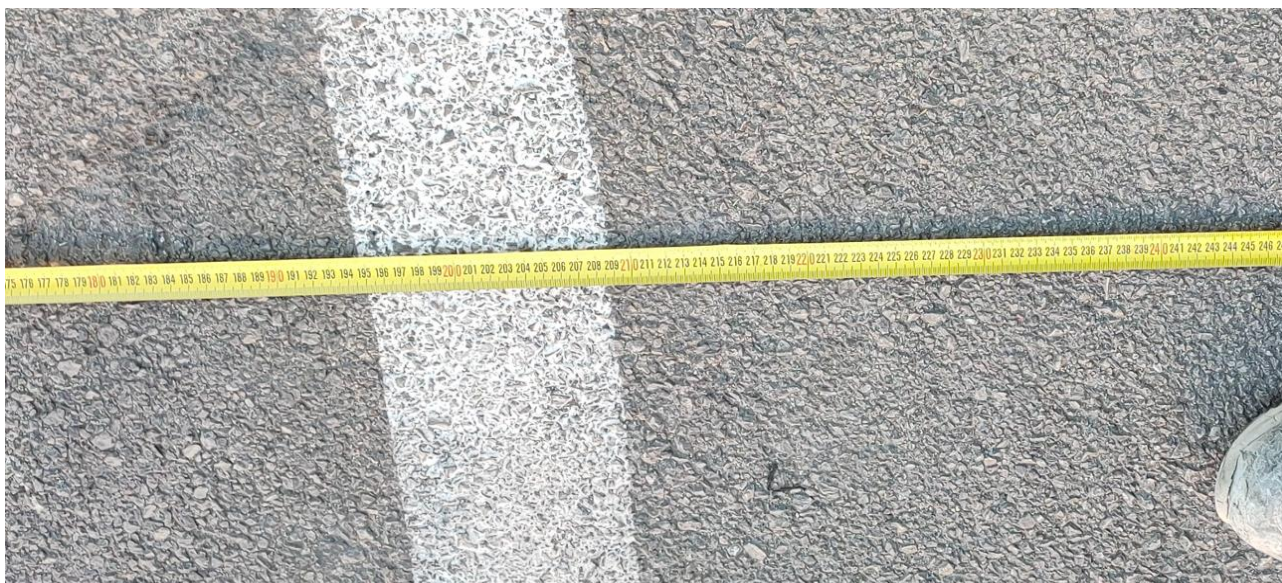
Foto 5: larghezza in corrispondenza della curva tra via Praga e via Ausonia: 2 metri

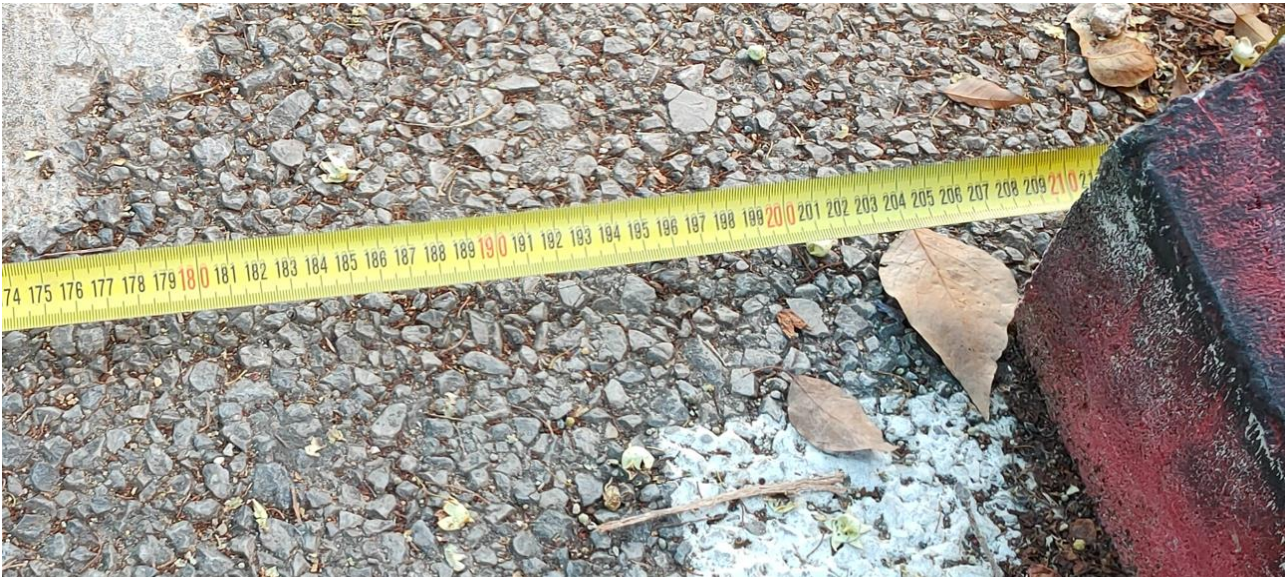
Foto 6: larghezza in corrispondenza di via Leopardi, in corrispondenza di villa Sperlinga: 2 metri

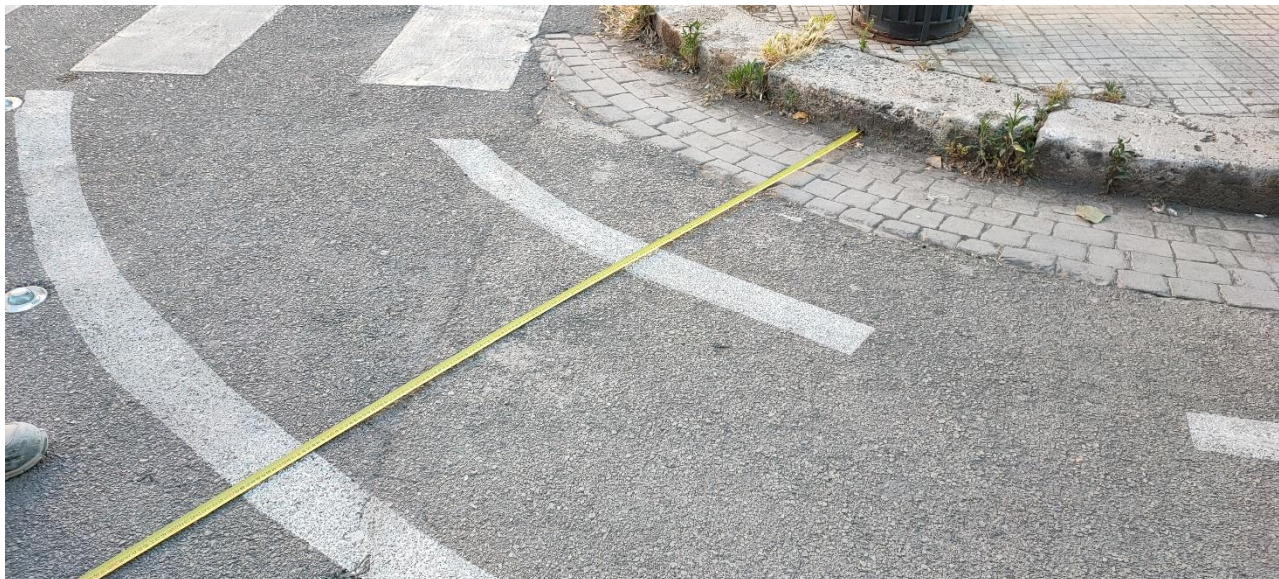
A3) Curve a raggio stretto

Foto 7: curva tra via Praga e via Ausonia

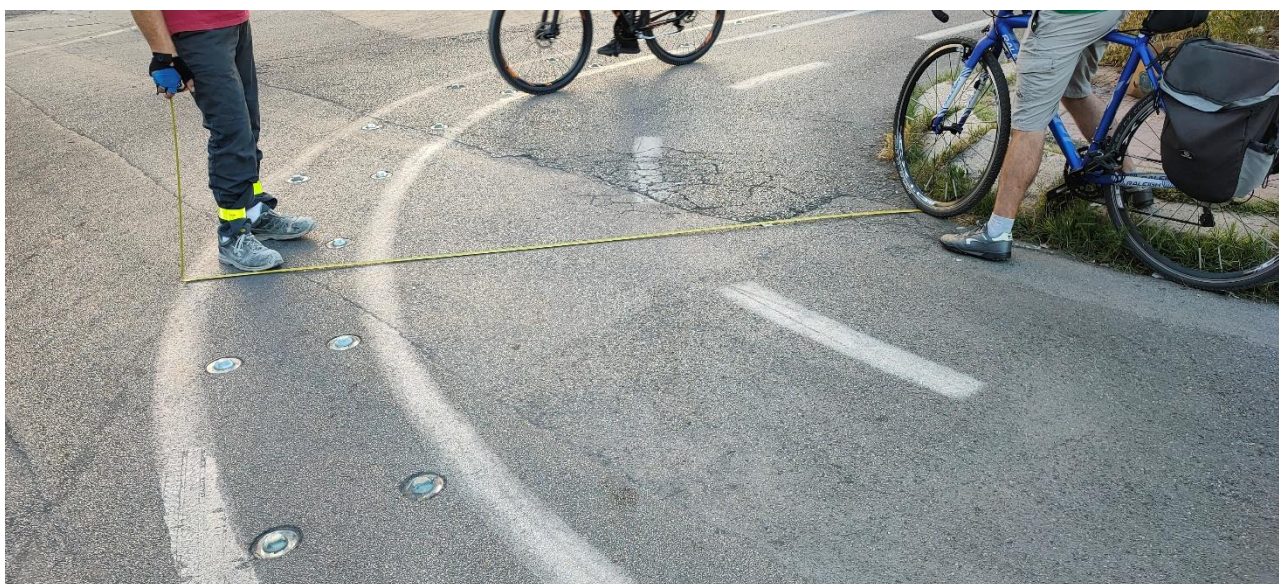
Foto 8: curva tra via Emilia e viale Campania

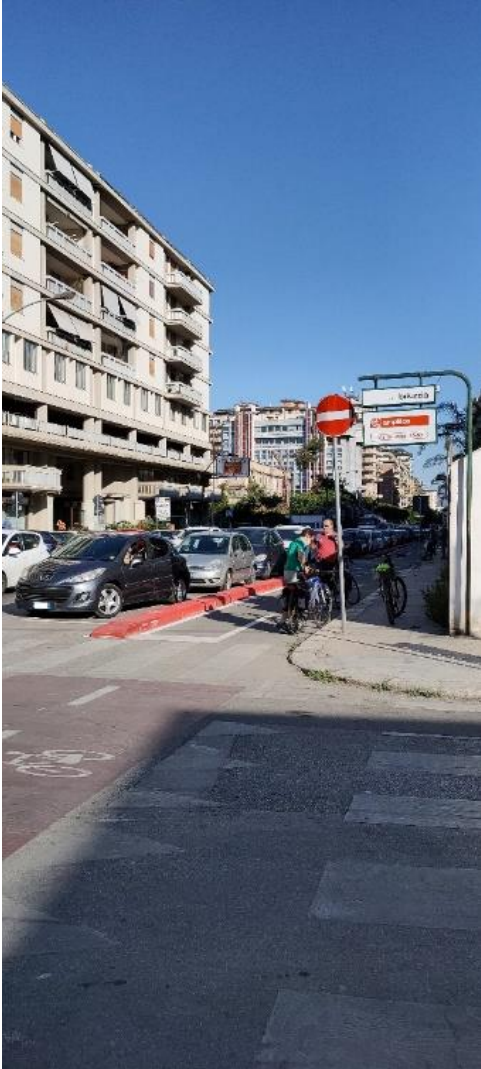
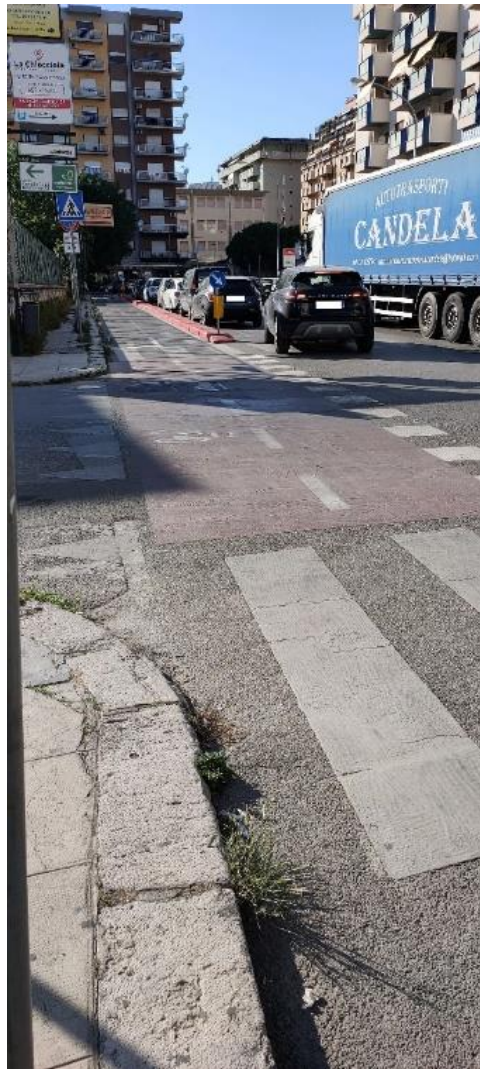
A4) Mancanza totale di segnaletica verticale e lanterne semaforiche dedicate

Da sinistra a destra – esempio relativo a segnaletica verticale – foto 9 e 10:
incrocio tra via Ausonia e via Briuccia, vista da entrambi i sensi di marcia

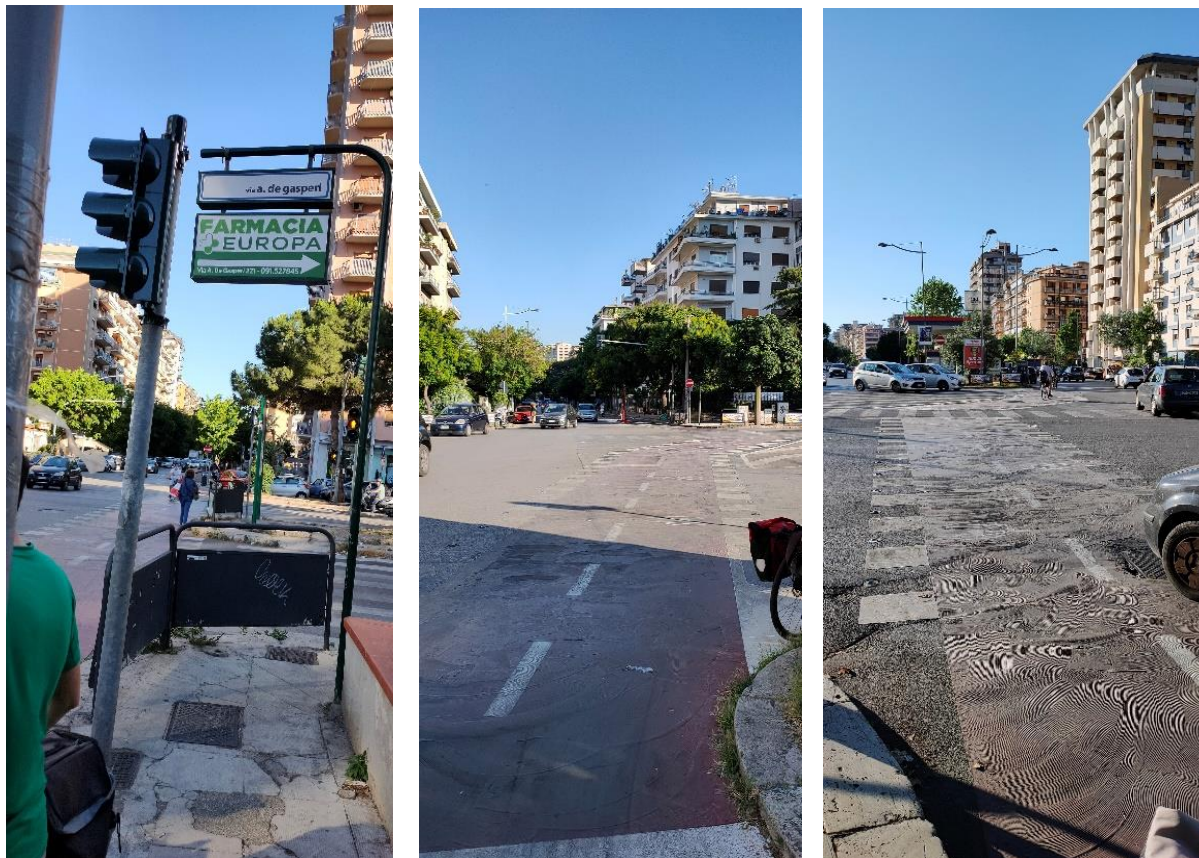
Da sinistra a destra - esempio relativo a lanterne semaforiche - foto 11: incrocio via Ausonia e via A. De Gasperi; foto 12 e 13: incrocio viale Campania-viale Lazio-viale Piemonte per entrambi i sensi di marcia

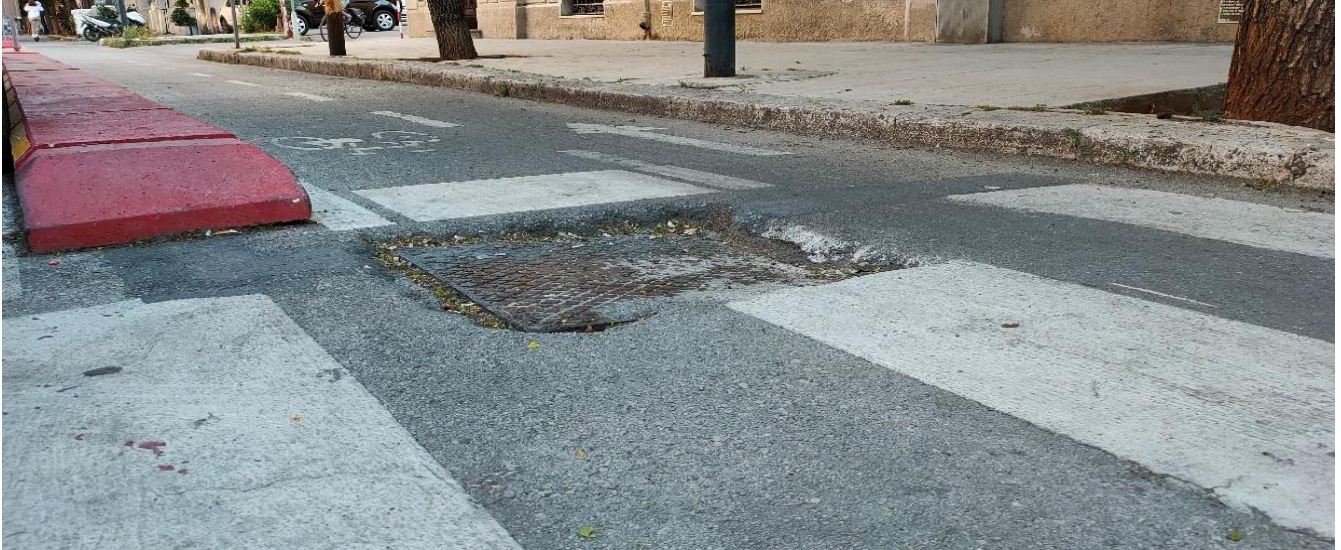
A5) Presenza di linee di arresto

Foto 14: esempio di linea di arresto in via G. Leopardi

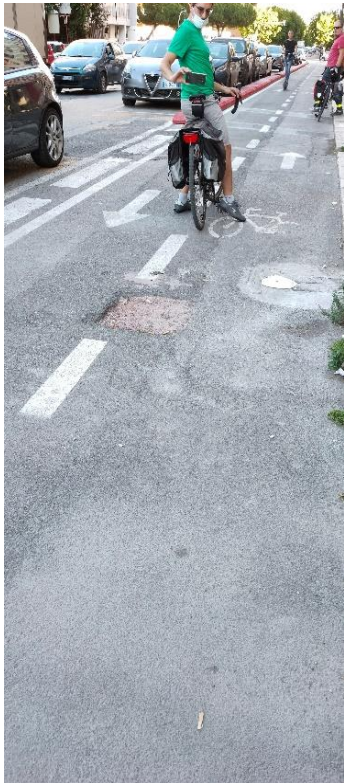
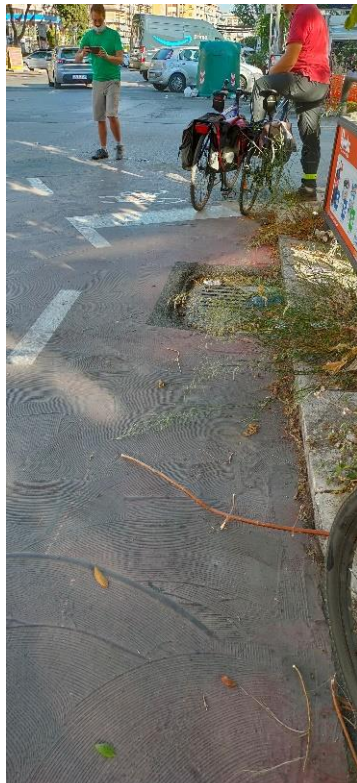
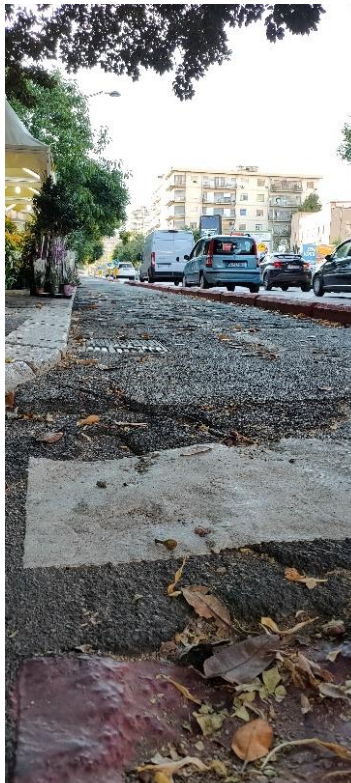
A6) Asfalto e sottoservizi in cattive condizioni

Da sinistra a destra - foto 15: buca in via Ausonia; foto 16: caditoia pericolosa che occupa quasi tutta la corsia ciclabile di destra; foto 17: radici sul percorso ciclabile

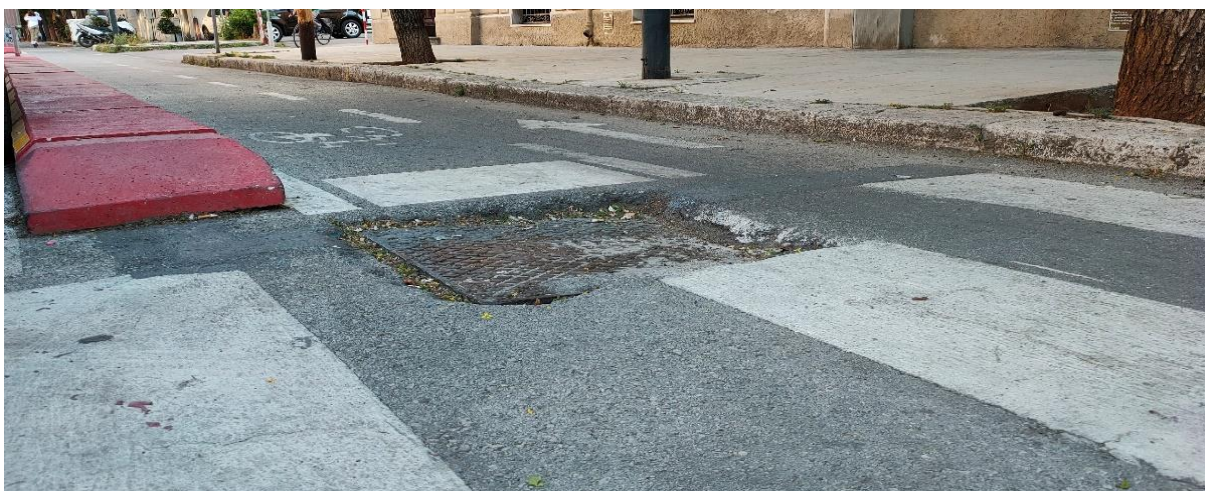
Foto 18: sottoservizio/buca pericolosa in via G. Leopardi

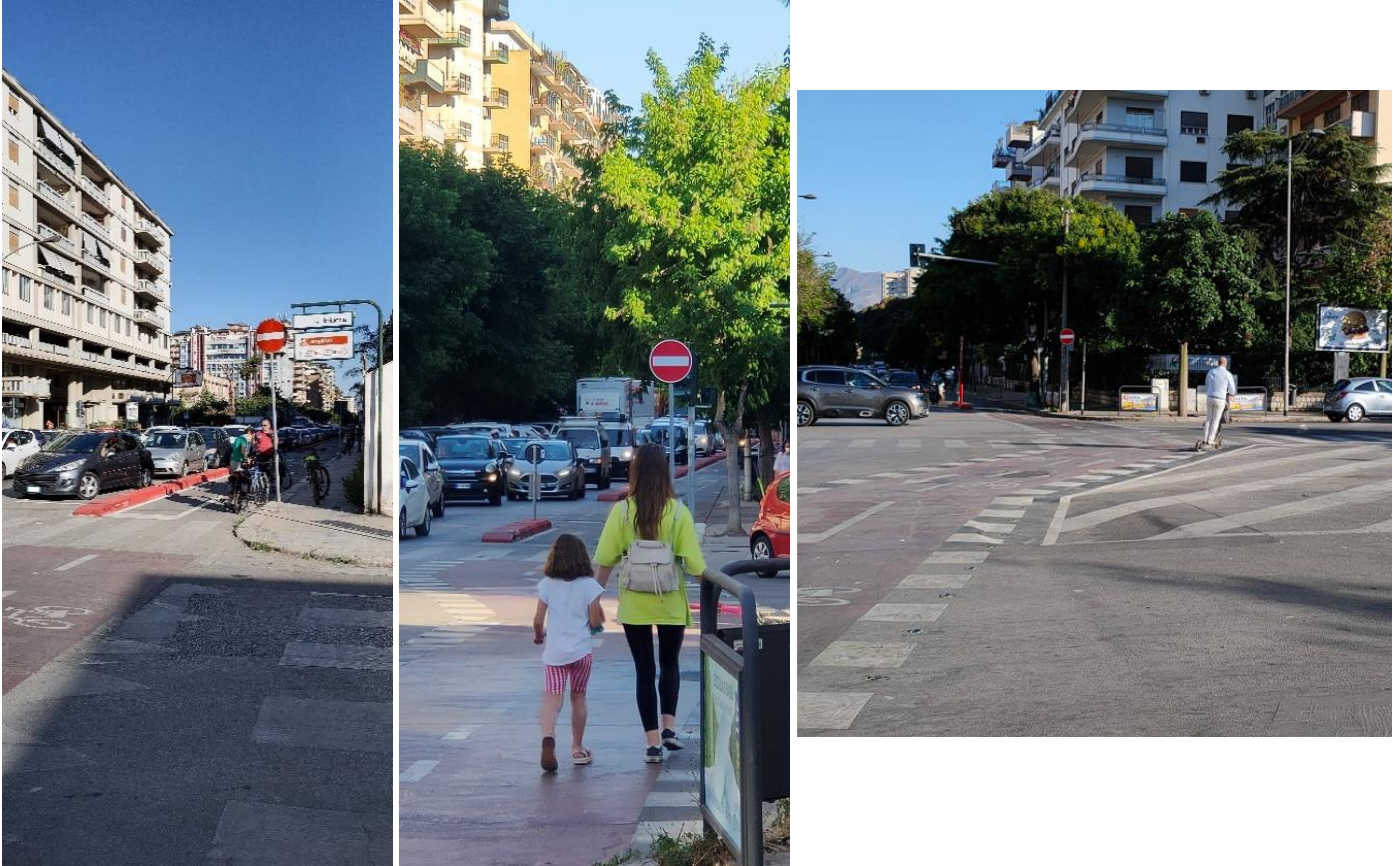
A7) Posizionamento segnaletica verticale non rettificato

Da sinistra a destra - foto 19: incrocio tra via Ausonia e via Briuccia; foto 20: incrocio tra via Ausonia e via A. De Gasperi; foto 21: incrocio tra viale Campania, viale Lazio e viale Piemonte

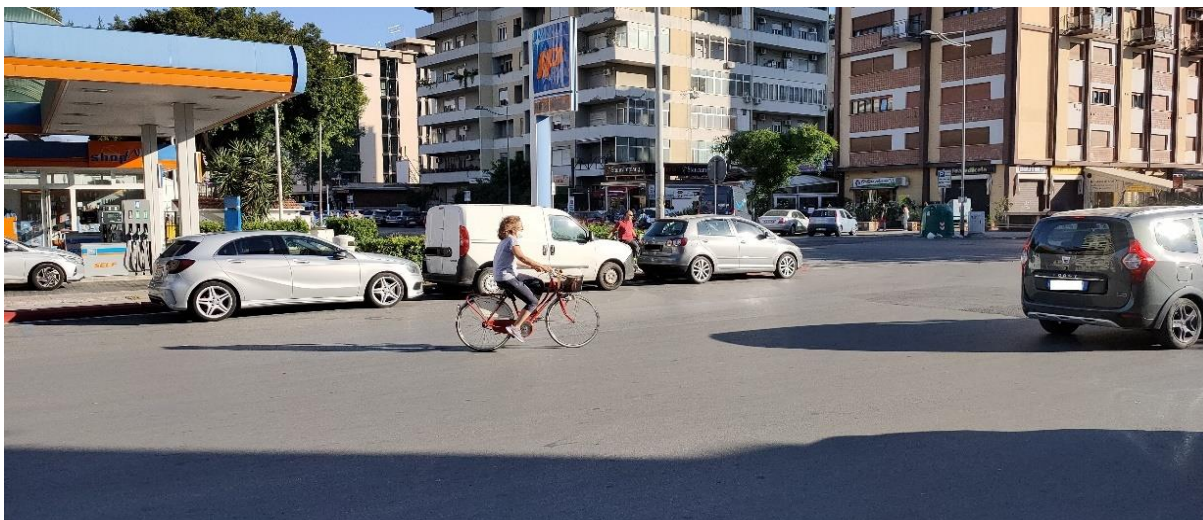
B1) Punto cieco, a causa dei parcheggi auto, nell'attraversamento da via Campania in direzione di via Ausonia

Foto 22: vista dal marciapiede opposto, la ciclista evita la pista ciclabile a causa della pericolosità dell'incrocio

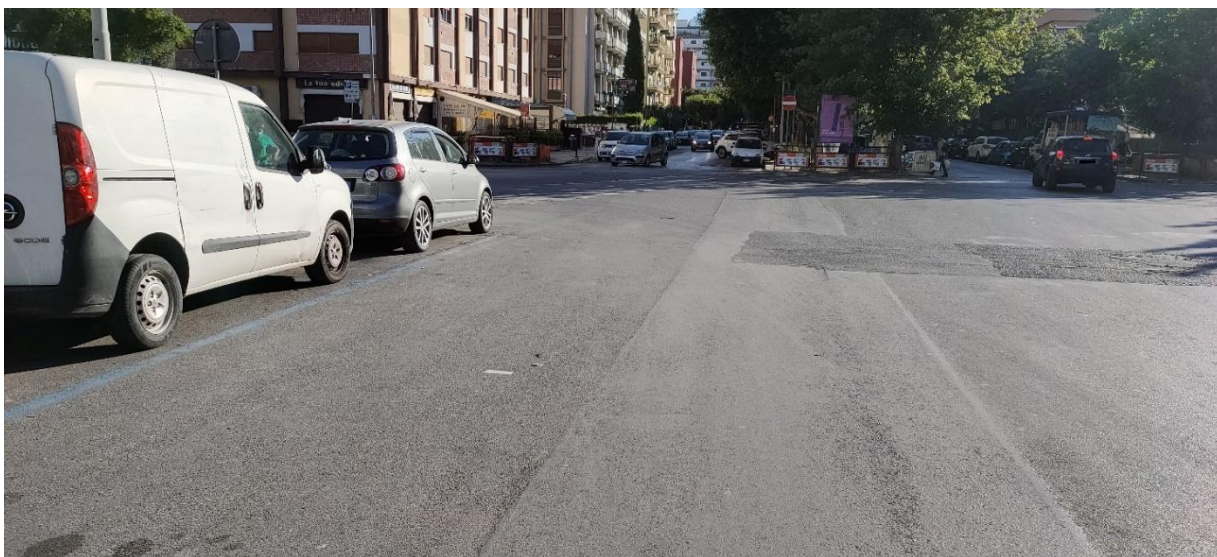
Foto 23: vista dalla prospettiva di un automobilista, la auto parcheggiate a sinistra impediscono la visuale di ciò che accade lungo la pista ciclabile

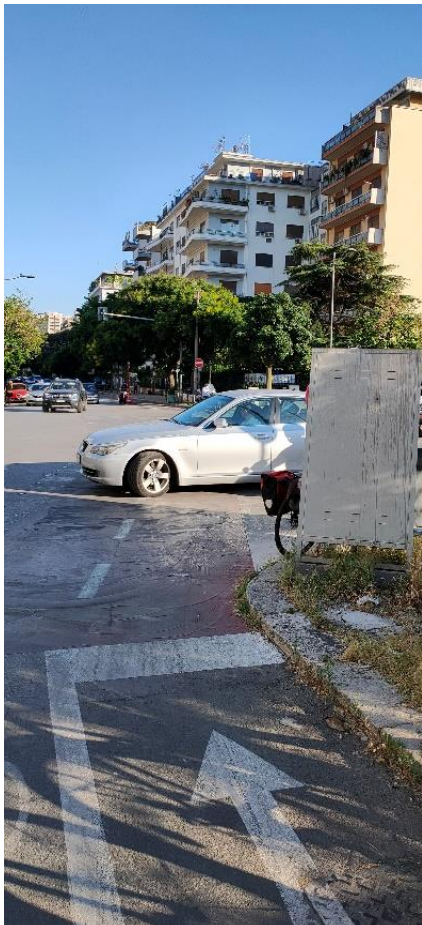
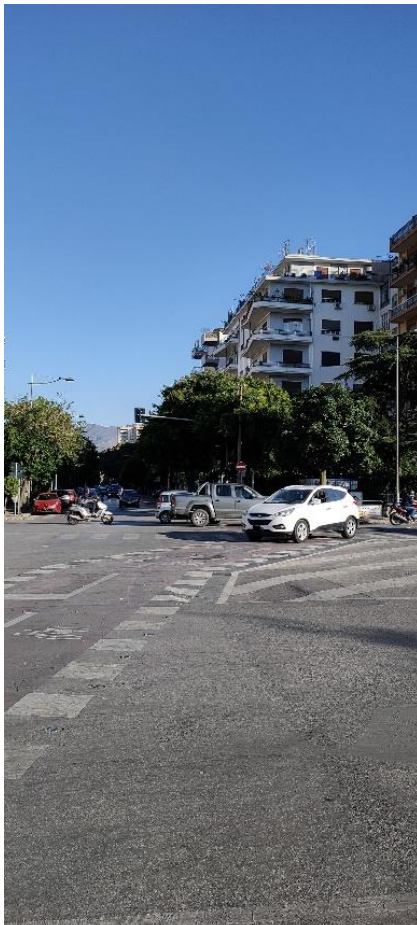
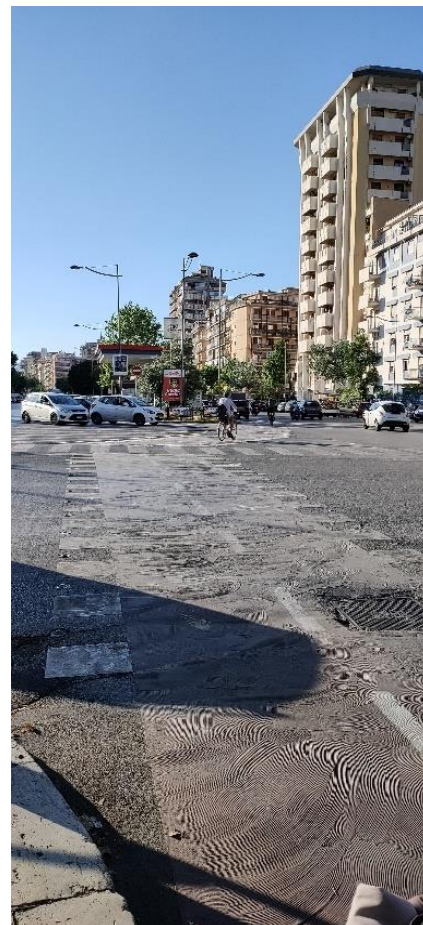
B2) Incroci pericolosi tra viale Campania e viale Lazio

Da sinistra a destra - foto 24: incrocio in corrispondenza dell'inversione di marcia su viale Campania, prima di viale Lazio; foto 25: incrocio tra viale Campania e viale Lazio; foto 26: incrocio tra viale Piemonte e viale Lazio.

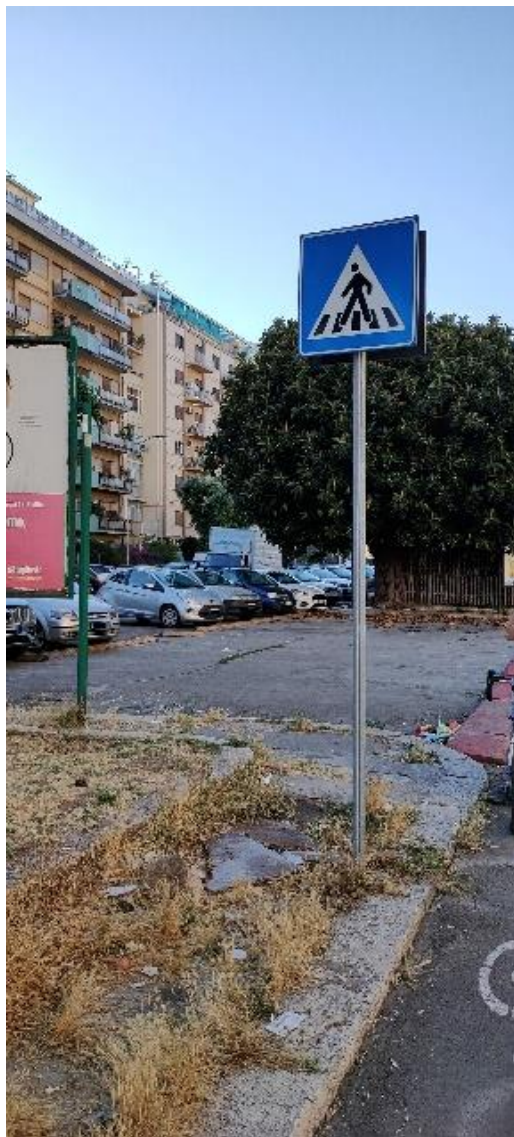
Foto 27: area dove si suggerisce di installare delle rastrelliere

C1) Luogo dove si suggerisce l'installazione di rastrelliere in viale Campania

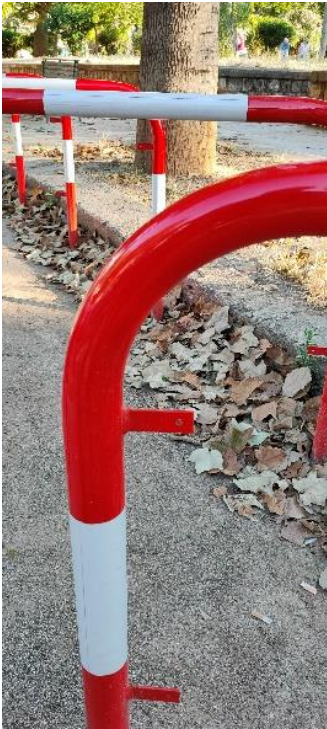
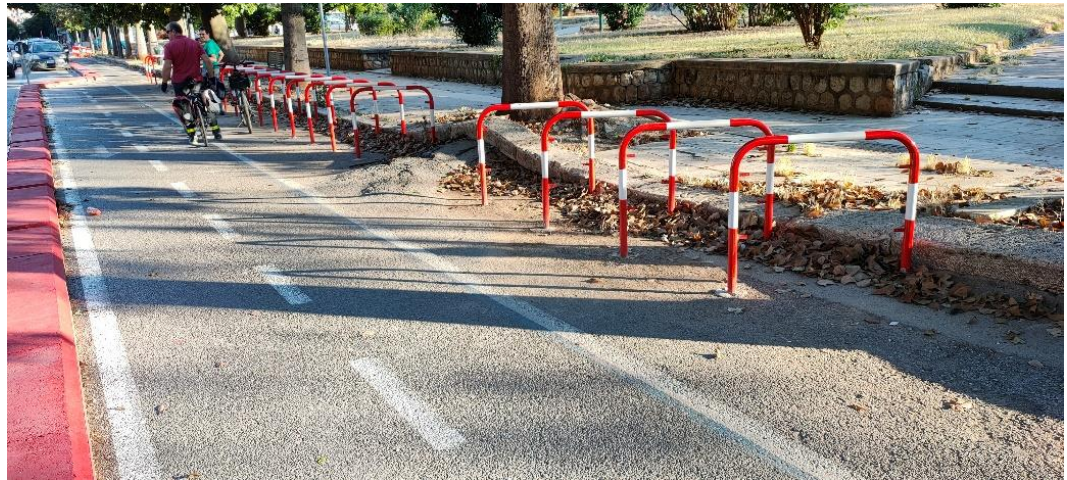
Da sinistra a destra - foto 28: dettaglio degli agganci per pannelli pubblicitari sulle rastrelliere; foto 29: vista d'insieme delle rastrelliere.

C2) Suggerimento: eliminare archetti delle rastrelliere presenti a ridosso di villa Sperlinga

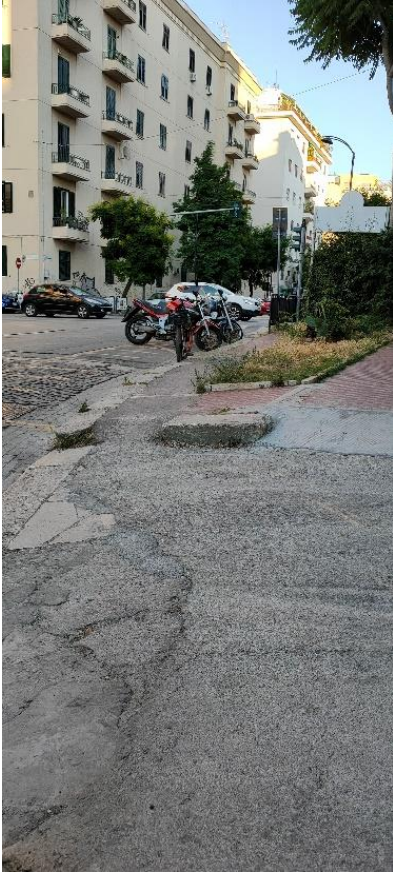
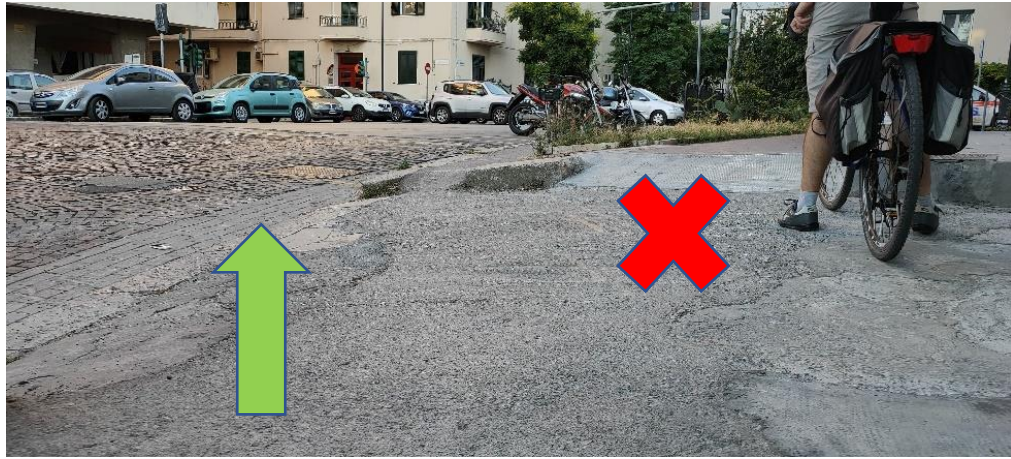
Da sinistra a destra - foto 30: attuale parcheggio moto; foto 31: attuale percorso ciclabile promiscuo con i pedoni e suggerimento dell'alternativa evidenziato con freccia verde

C3) Suggerimento: nella zona di villa Trabia, in prossimità dell'incrocio con via C. Nigra, spostare la pista ciclabile sotto il marciapiede
